# 2021 年度、海蔵川・十四川・鎌谷川の水質汚染について

## 調査研究報告

四日市大学環境技術研究所

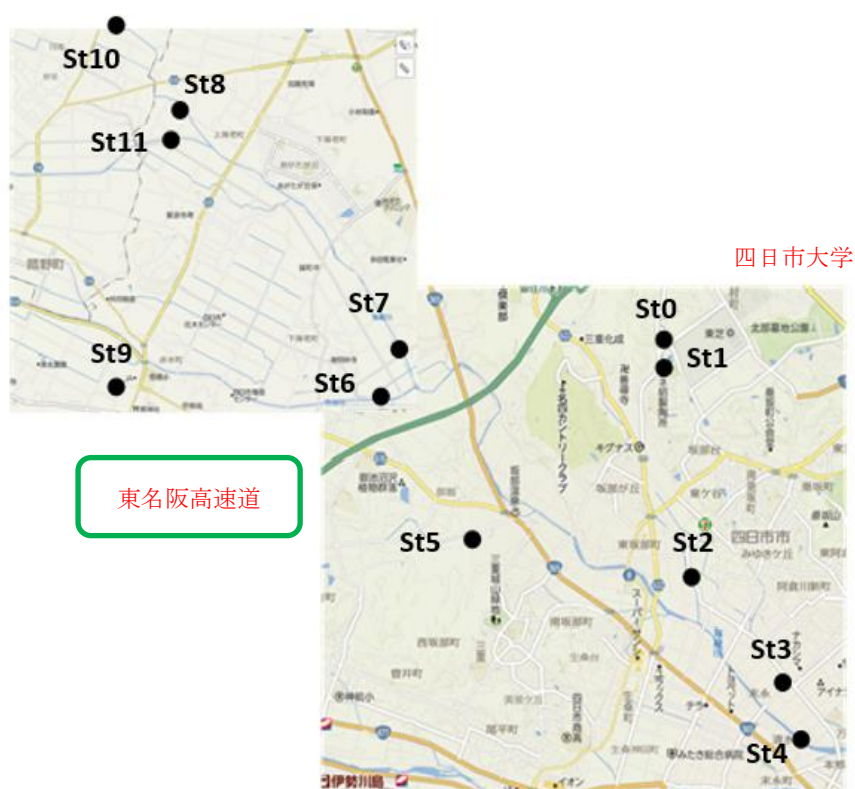
海蔵川調査地点位置図

河川下流の定点(2ヶ所)において三重県の常時監視が実施されているが、上流にあるこれら施設の排水が河川水質に及ぼす影響は詳細には明らかにされていないのが現状である。河川流域の水質汚染実態を把握するため、7 年ほど前から水質調査を開始した。当初は St0 から St7 の 8 地点で調査を実施したが、5 年前の年からは、養豚施設が多い上流地域の「竹谷川の蛍と桜を守る会」や県地区市民センター、地元農家の要望により観測点を St10 まで範囲を拡大した。その後、更に St0~St11 までの 12 地点に調査地域を拡大した。

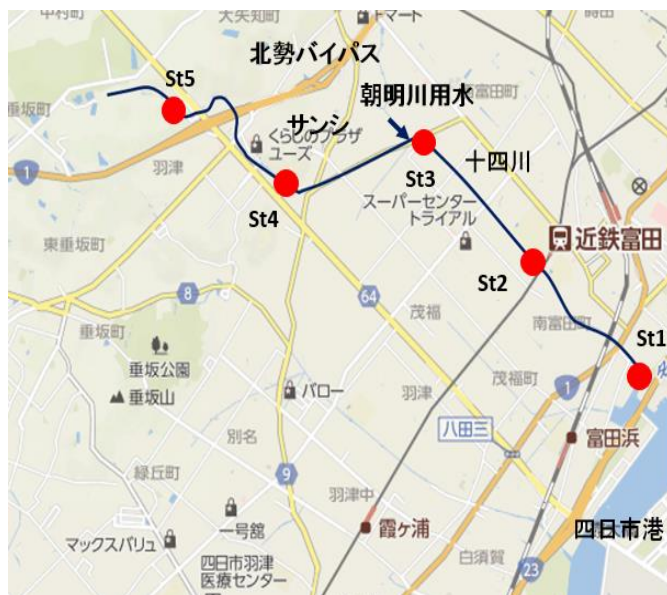
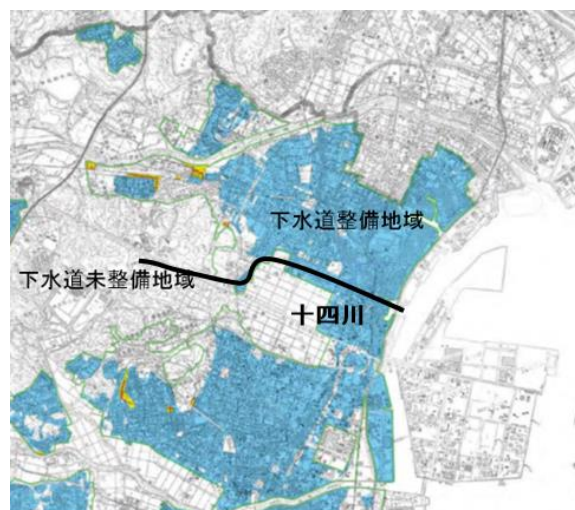
5 地点（図参照）を調査地点とした。地点の概要は以下のとおりである。

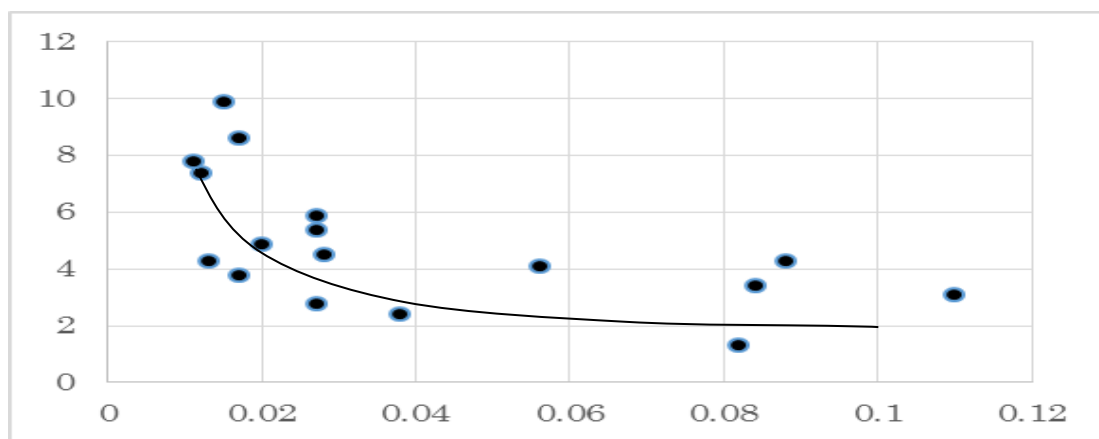
COD (mg/L) St3 地点 横軸は流量

St3 における COD 値と流量の関係は、河川流量が大きいと COD は減少していることが過去の調査で示された。（St3（鵜町ごみ倉庫）の直上部に、冬季や春季に汚染の少ない朝明川用水が逐次流入していることから、この流入による希釈効果がある場合がある、今回は初夏で流入なし）。今回は St4 で流量が 0.02m³/s でやや多く、COD は 4.66 である。

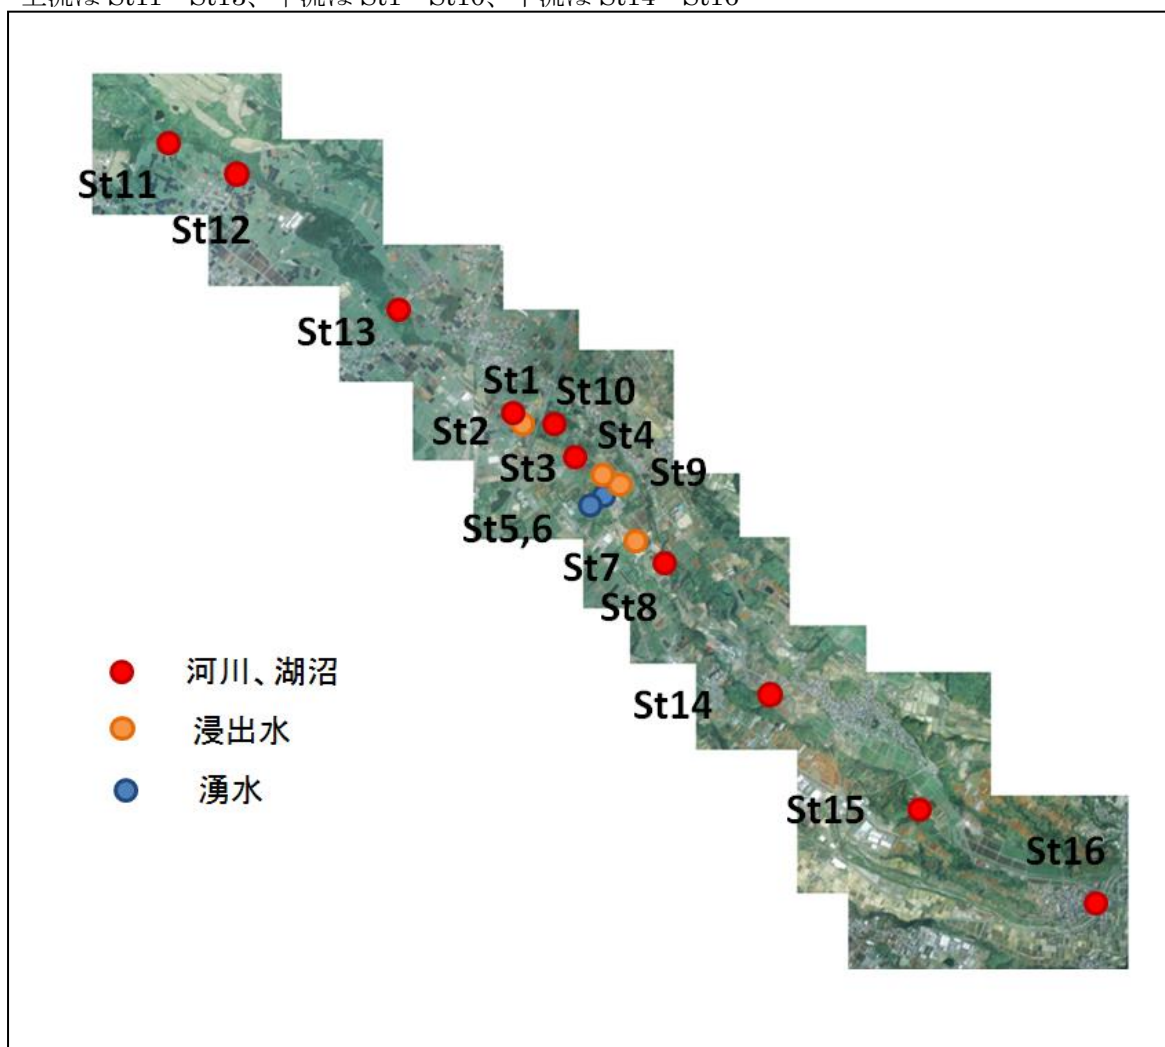
調査地点の図示（下図に中央部の拡大図）

上流は St11～St13、中流は St1～St10、下流は St14～St16

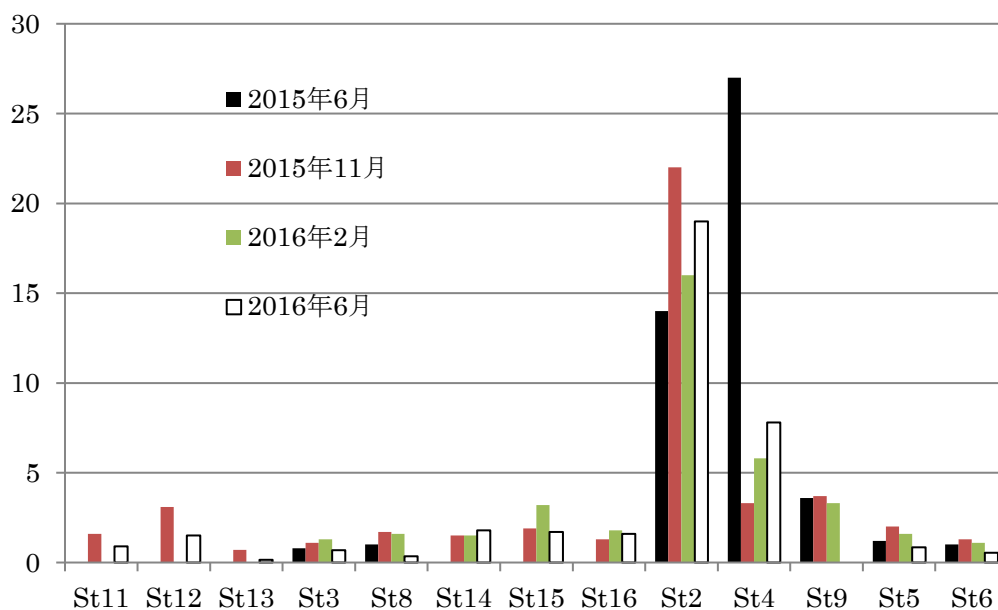
COD：鎌谷川上流の St11 から最下流の St16 まで COD は  $3\text{mg}/\text{L}$  以下であり、ほぼ同程度の値であった。汚水が混入すると考えられる St4、St7 においてやや高い値が認められた。過去には St2 の D 産業跡地からの浸出水が有機汚濁を視わせるものであった。現在はこの場所は測定不能になり、その下流で測った。  
 $\text{mg}/\text{L}$

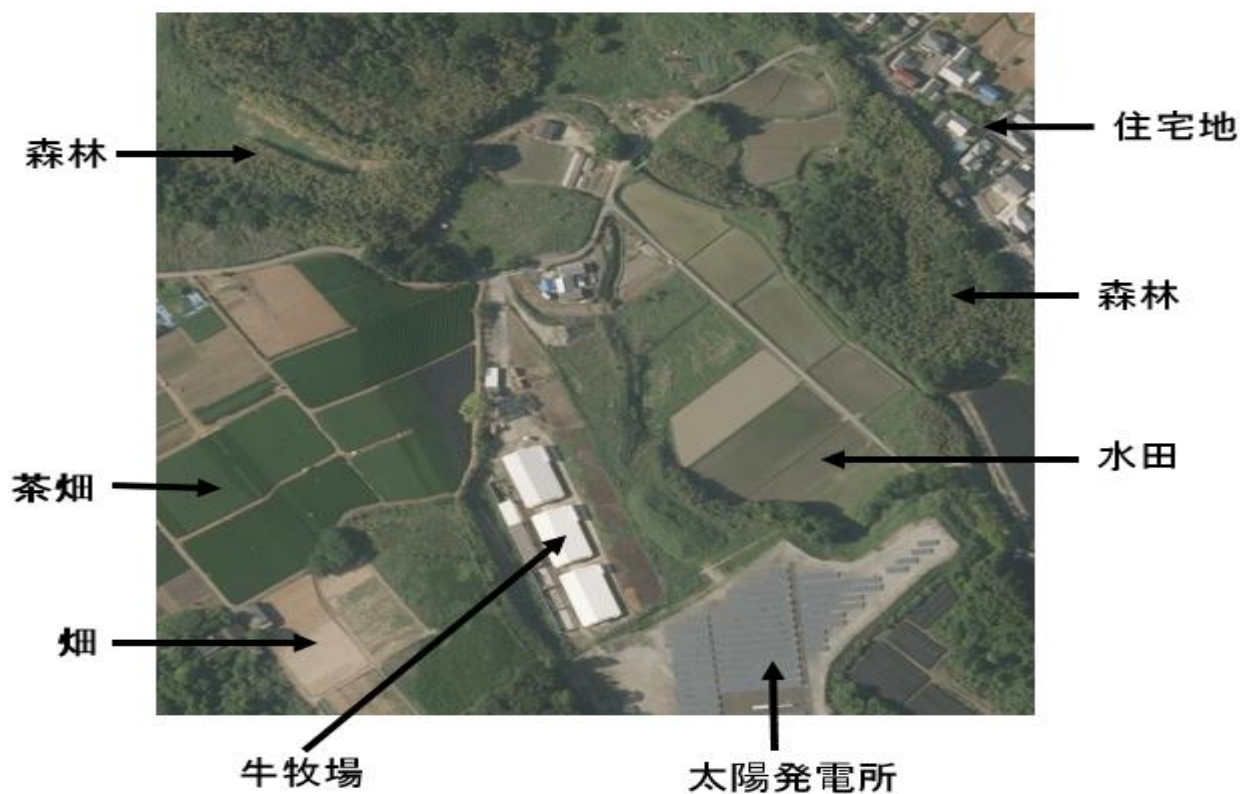
四日市市西山町の航空写真 (St4-St7 付近)

この原因を明らかにするため、流域を4区域に分けて土地利用を調べた。土地利用の判定は現地の目視と航空写真により行った、概要を以下に記述する。
