2019年度前期、海蔵川・十四川・鎌谷川の水質汚染について

調査研究報告

四日市大学環境技術研究所

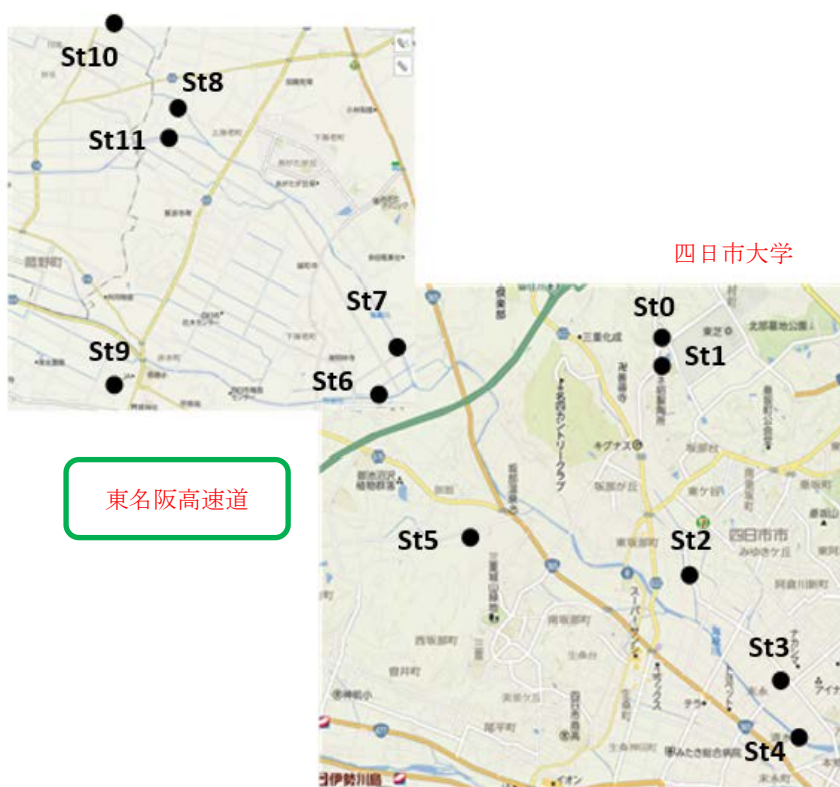
海蔵川調査地点位置図

河川下流の定点(2ヶ所)において三重県の常時監視が実施されているが、上流にあるこれら施設の排水が河川水質に及ぼす影響は詳細には明らかにされていないのが現状である。河川流域の水質汚染実態を把握するため、5年ほど前から水質調査を開始した。当初は St0 から St7 の 8 地点で調査を実施したが、4年前年からは、養豚施設が多い上流地域の「竹谷川の蛍と桜を守る会」や県地区市民センター、地元農家の要望により観測点を St10 まで範囲を拡大した。その後、更に St0～St11 までの 12 地点に調査地域を拡大した。

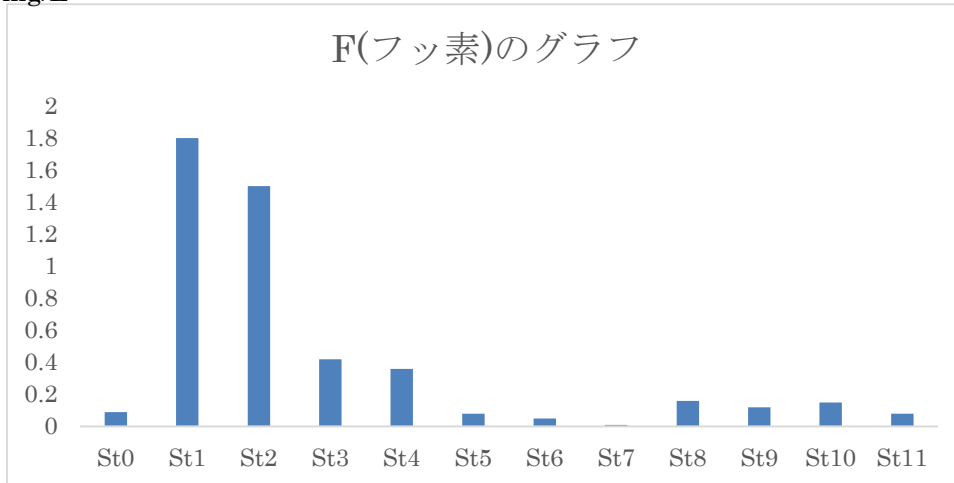
海蔵川水系調査結果 (F)

F(フッ素イオン)は St1、St2、St3 および St4 で高い値が認められた。St1~St4 は IC 工場で用いるフッ化水素排水の影響が考えられる。工場側でも薬剤でかなり回収し、排水基準は満たしているが、部田川への放水管路が市の管理であり、管路拡大改良工事ができず、この傾向は Cl(塩化物イオン)でも同様である。St8~St10 は畜産排水の影響が考えられる。

(図、環境基準値 0.8mg/L)

以上の調査の結果、海蔵川河川全般としては三重県北部にある諸河川とほぼ同等の水質であると判断されるが、四日市大学隣接の IC 工場から高濃度の塩水および環境基準を超える F イオンが検出された。F イオンは工場の排出基準を満たしてはいるが、排出先の部田川の河川流量が少なく、希釈が見込まれず、環境基準 0.8mg/L をこえる結果となったと想定される。

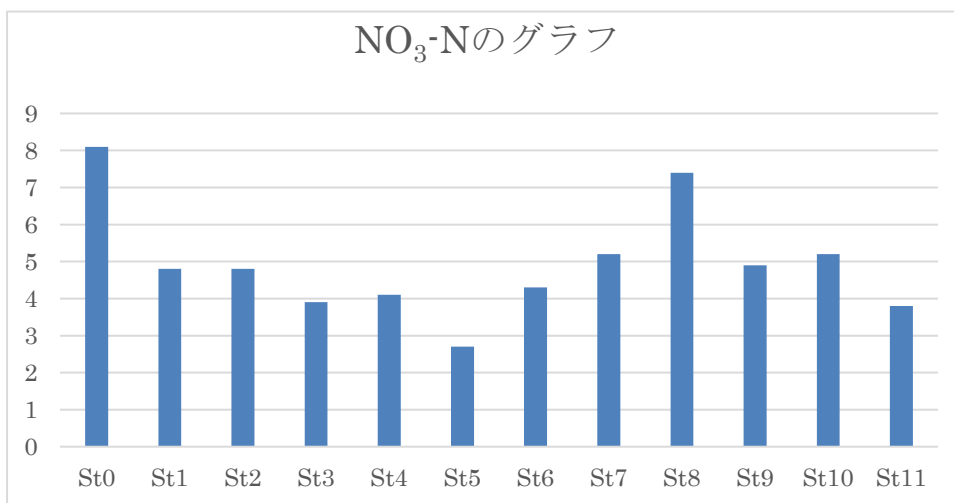
海蔵川水系調査結果 (NO₃-N)

St0,1,2 および St7 から St9 にかけて高い値を示した。St0 は流量が極めて少なく、上流に住宅団地と農地、ゴルフ練習場があり、これらからの影響が考えられる。St7 から St10 においては畜産排水の影響が考えられる。St9 では養豚場の水質改善施設設置で、年々、濃度が低下する傾向にある。

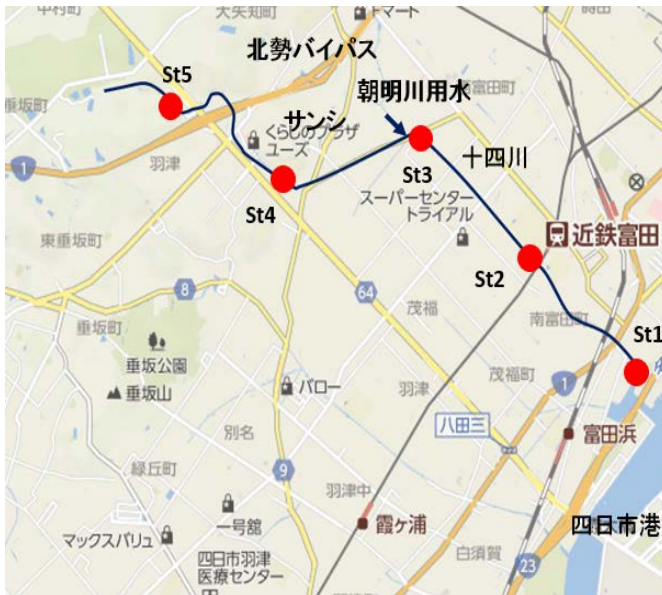
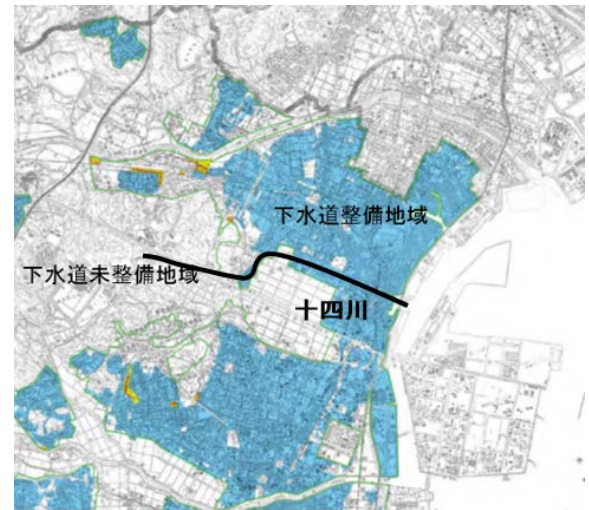
5 地点(図参照)を調査地点とした。地点の概要は以下のとおりである。

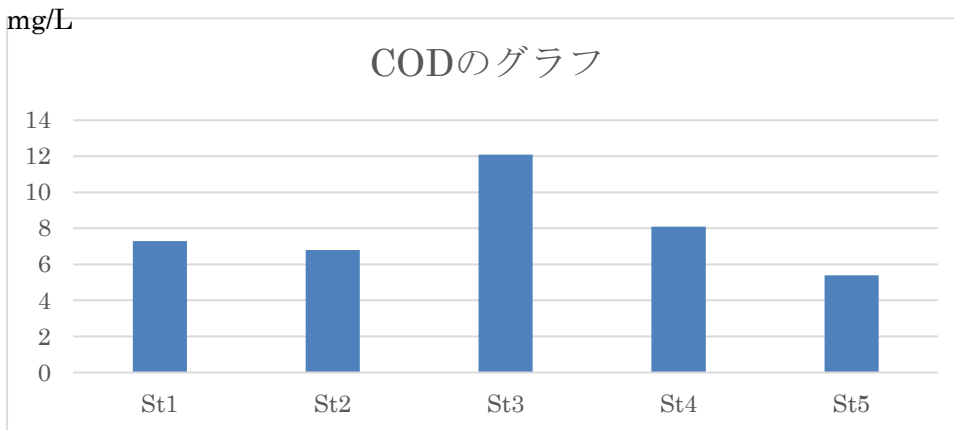
十四川調査結果 (COD)

COD : St4、St3 で増加し、その後、流下に伴いやや低くなる傾向にあった。

St4 では年々増加の傾向であり、周囲から有機汚水の流入が増加したと考えられる。

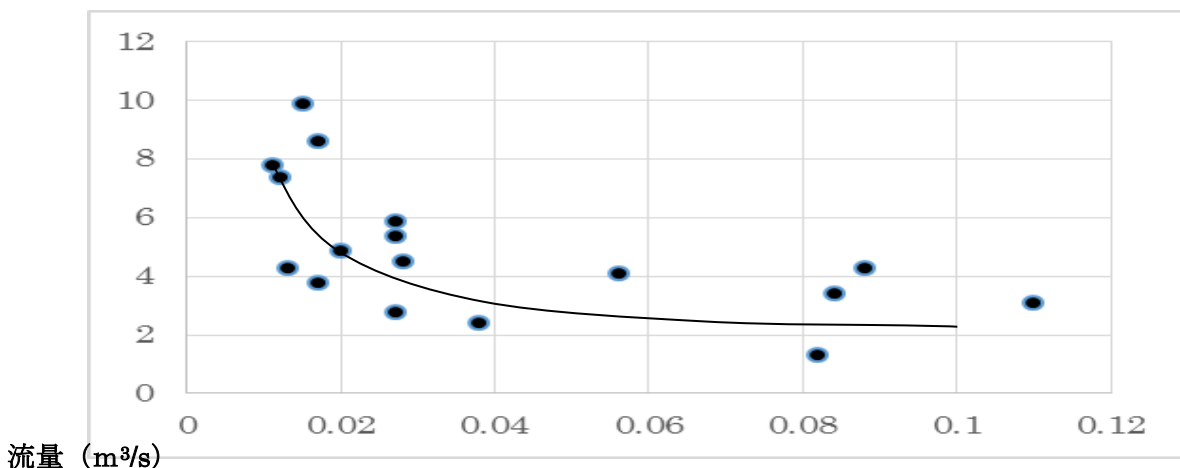
St3 における COD 値と流量の関係は、河川流量が大きいと COD は減少していることが過去の調査で示された。St3 の直上部に、冬季や春季に汚染の少ない朝明川用水が逐次流入していることから、この流入による希釈効果が示されていると考えられる。今回は流量が 0.007m³/s で少なく、COD は高い。

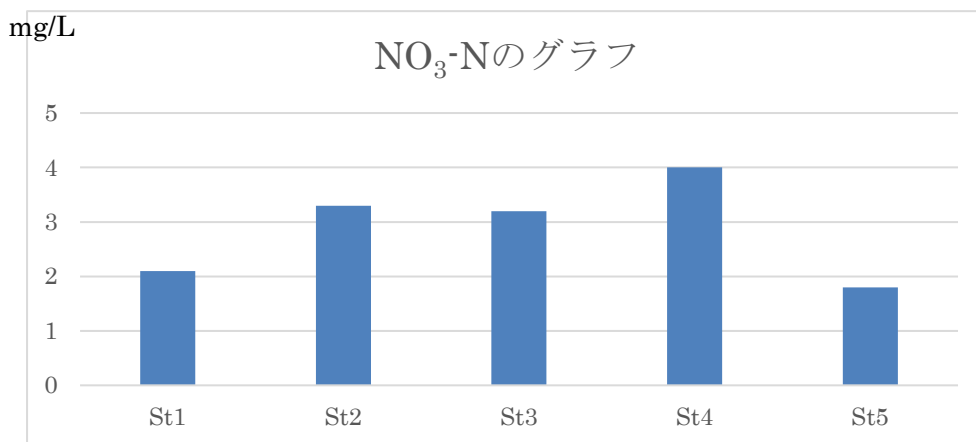
十四川調査結果 (NO₃-N)

NO₃-N : St4 で増加し St3 以降低下する傾向であった。家庭排水や商業施設からの流入がある。

St4 で COD、NO₃-N、NH₄ イオン、PO₄-P 等の汚染質が St5 に比べ増加した。この原因として周囲の商業施設や住宅からの汚水流入が考えられる。下水道施設が当該地域においてはあまり整備されていないので、戸別毎に浄化槽を設置しているが、河川へもある程度の影響を及ぼしていると推測される。DO、pH も上昇しているが、汚水流入による富栄養化により、河川水中あるいは河床に植物が増殖し COD、DO、pH の増加をもたらしていると推測される。St4 において水温がやや高い理由としては生活排水に伴う温排水の影響と河床が広いため水流が遅く、かつ水深が浅いことにより日射による加温があると推測される。St3 では汚染質の数値は低下せず、St4 と同程度であった。これは比較的清浄な朝明川用水の流入が無く、St3、St2 で DO が増加する傾向にあることの原因としては水中植物プランクトンや水底の藻類増殖の影響で光合成による酸素放出が考えられる。

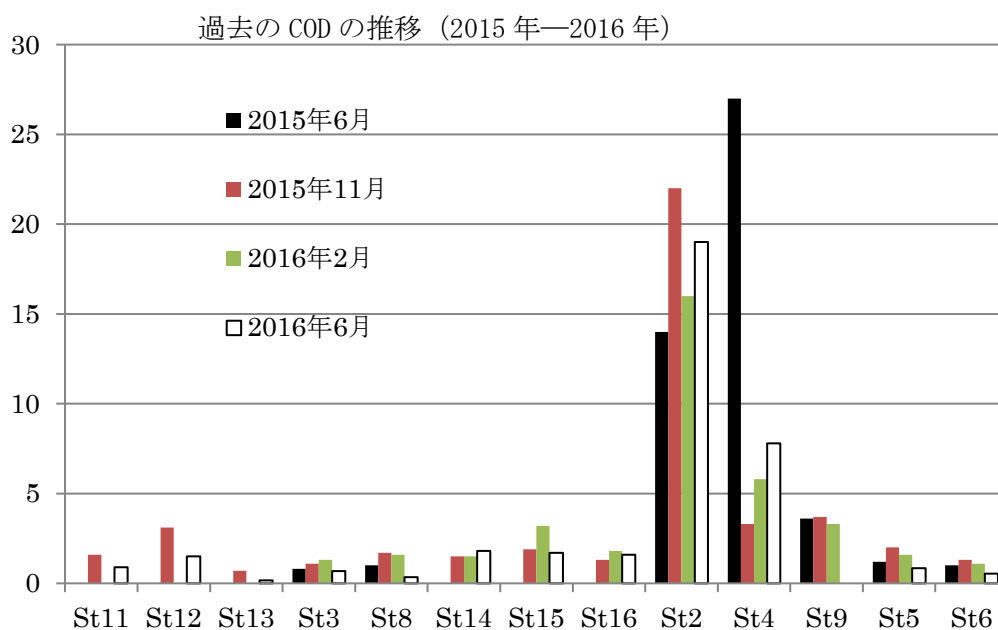
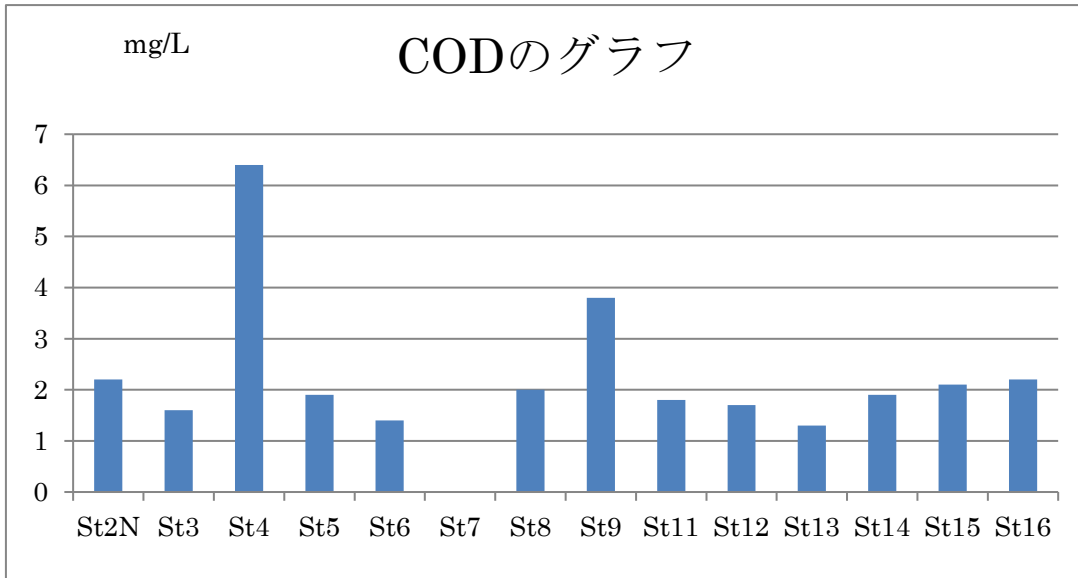
鎌谷川調査結果 (COD)

COD : 鎌谷川上流の St11 から最下流の St16 まで COD は 3mg/L 以下であり、ほぼ同程度の値であった。汚水が混入すると考えられる St4、St9 において高い値が認められた。過去には St2 の D 産業跡地からの浸出水が有機汚濁を覗わせるものであった。現在はこの場所は測定不能になった。

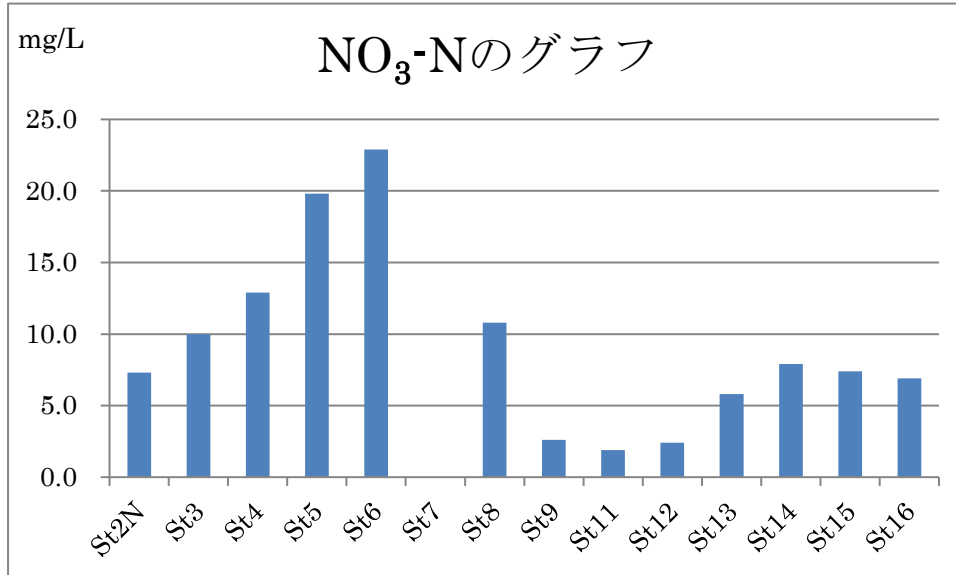
鎌谷川調査結果 (NO₃-N)

NO₃-N：本流では St11 から St13 まであがっていき、その後西山町内では、St4 は牛牧場からの排水に窒素分が多いと考えられ、その周辺では上昇している。本流の下流部の St13 からはやや濃度が高く窒素分が多い状態で推移していると考えられる。

これについて NO₃-N は上流域では少なく、中流にむかって西山町内で、急激に増加しており、その後、下流域で減少する傾向にあった。

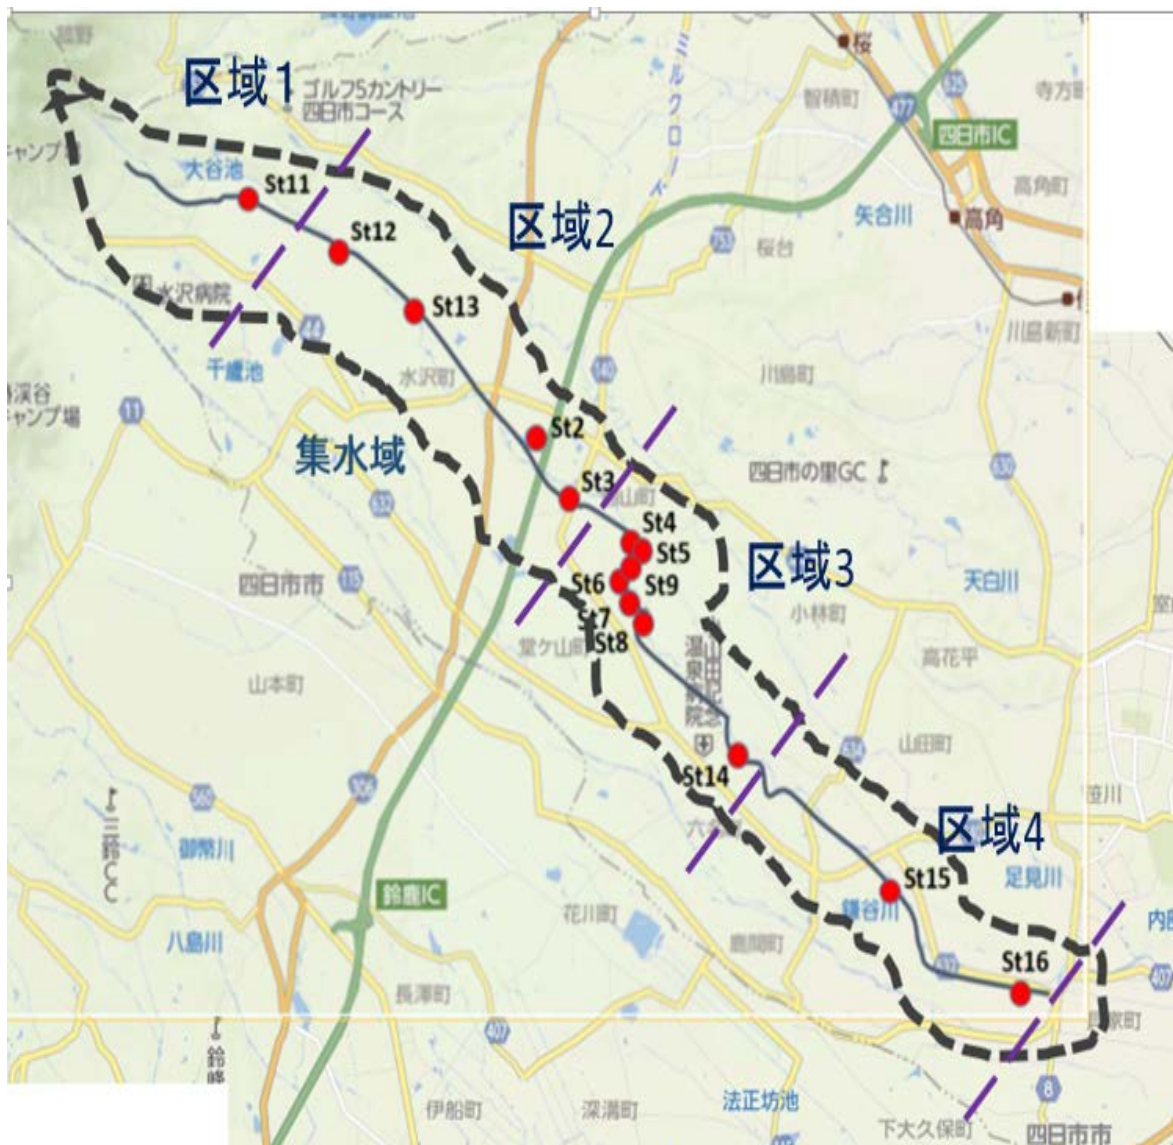
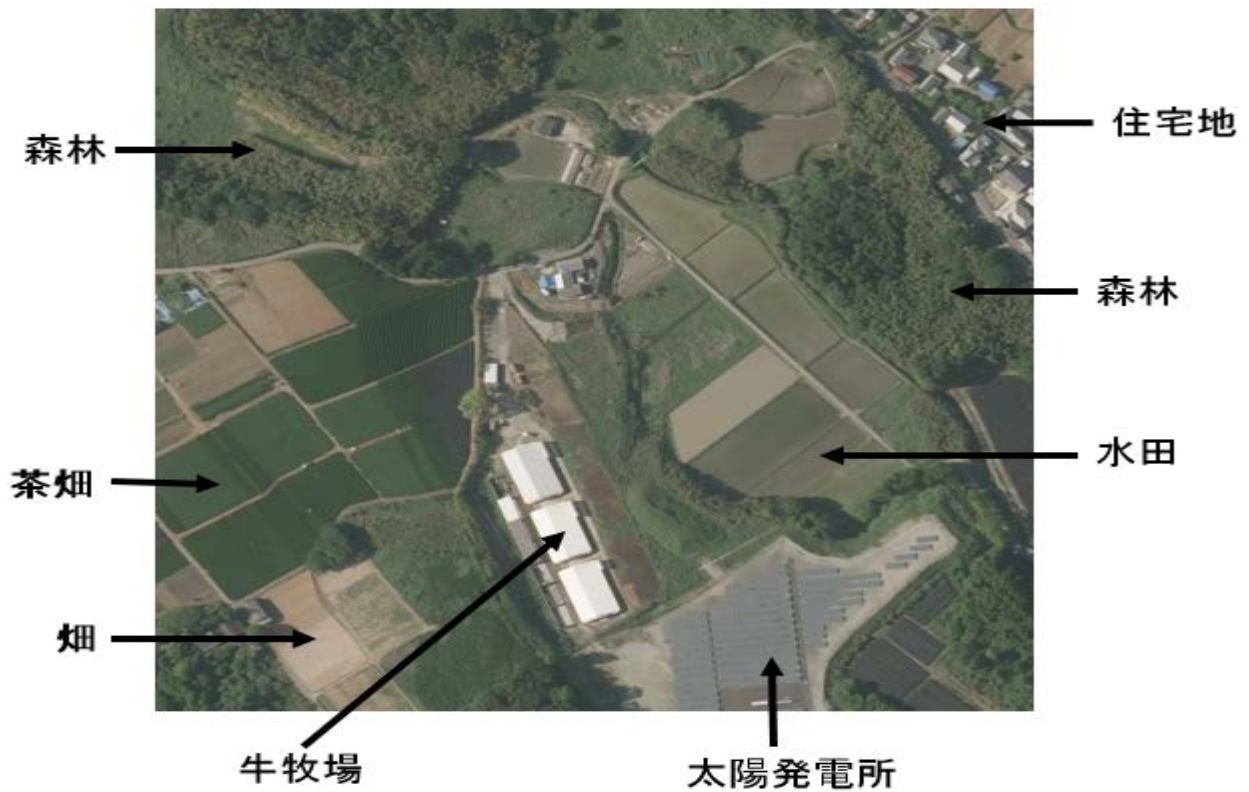
四日市市西山町の航空写真(St4—St7 付近)

この原因を明らかにするため、流域を4区域に分けて土地利用を調べた。土地利用の判定は現地の目視と航空写真により行った、概要を以下に記述する。

区域1 森林がほとんどであった。近年、高速道路が開通し、開墾され地形が変わった。

区域2 森林と茶畑がほとんどであった。

区域3 森林、茶畑、水田、宅地が多い。

区域4 森林、水田、畑、宅地が多い。

- ① COD、pH、EC は流域全般で、流下に伴う数値の大きな変動は認められず、この項目では流域の土地利用等の関連は認められなかった。
- ② NO₃-N は流下にもともない増加したが下流域では減少傾向にあり、土地利用、特に上中流部(区域 2 及び区域 3)の茶畑からの排水の影響が大きいと考えられる。
- ③ CL、NO₃-N、PO₄-P は下流域(区域 4)でやや高く、生活污水の影響が大きいと考えられる。
